# Ämmässuon jätteenkäsittelykeskuksen toiminta vuonna 2022

Helsingin seudun ympäristöpalvelut -kuntayhtymä  
Samkommunen Helsingforsregionens miljötjänster  
Helsinki Region Environmental Services Authority

23.2.2023

Ämmässuon jätteenkäsittelykeskuksen toiminta vuonna 2022

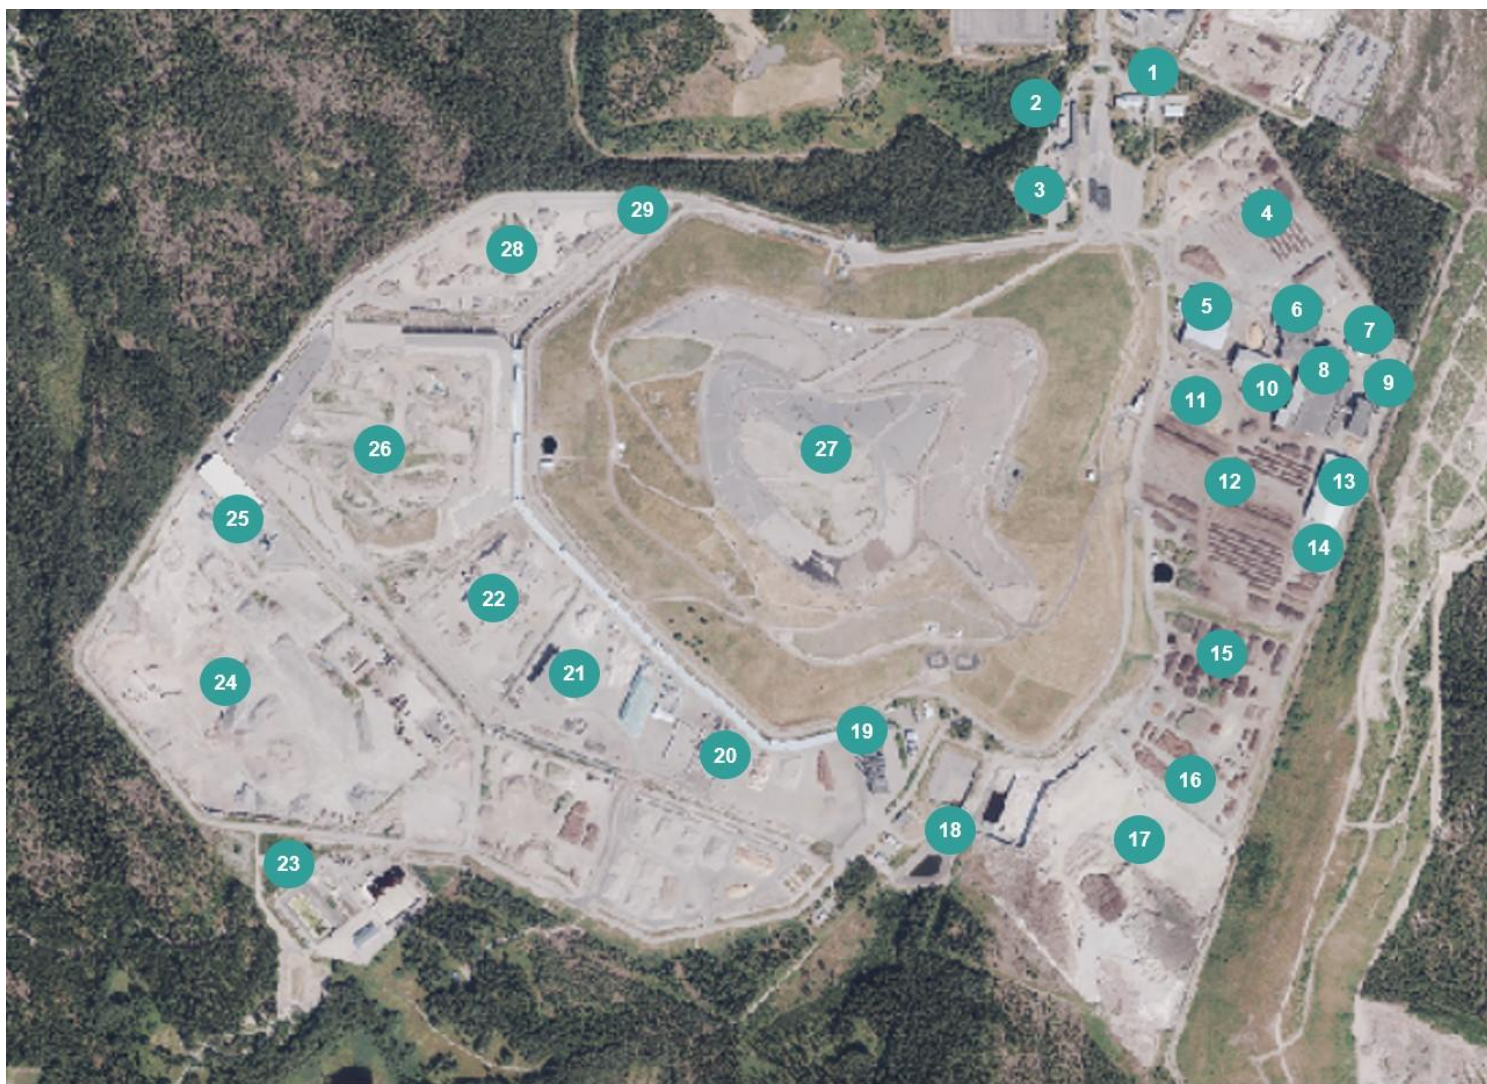
Kuva 1. Ämmässuon jätteenkäsittelykeskuksen keskeisimmät rakennukset ja kenttäalueet (kartat.espoo.fi/ims, Espoon kaupunki 2.2.2023). Ilmakuvaan numeroitujen rakenteiden nimikkeet on esitetty taulukossa 1.

Ämmässuon jätteenkäsittelykeskuksen keskeisimpien rakennusten ja kenttäalueiden sijoittuminen alueelle on esitetty kuvassa 1 ja taulukossa 1. Ämmässuon jätteenkäsittelykeskuksen nimikkeistö ja rakenteet sekä karttakuva alueesta on esitetty tämän raportin liitteessä 1.

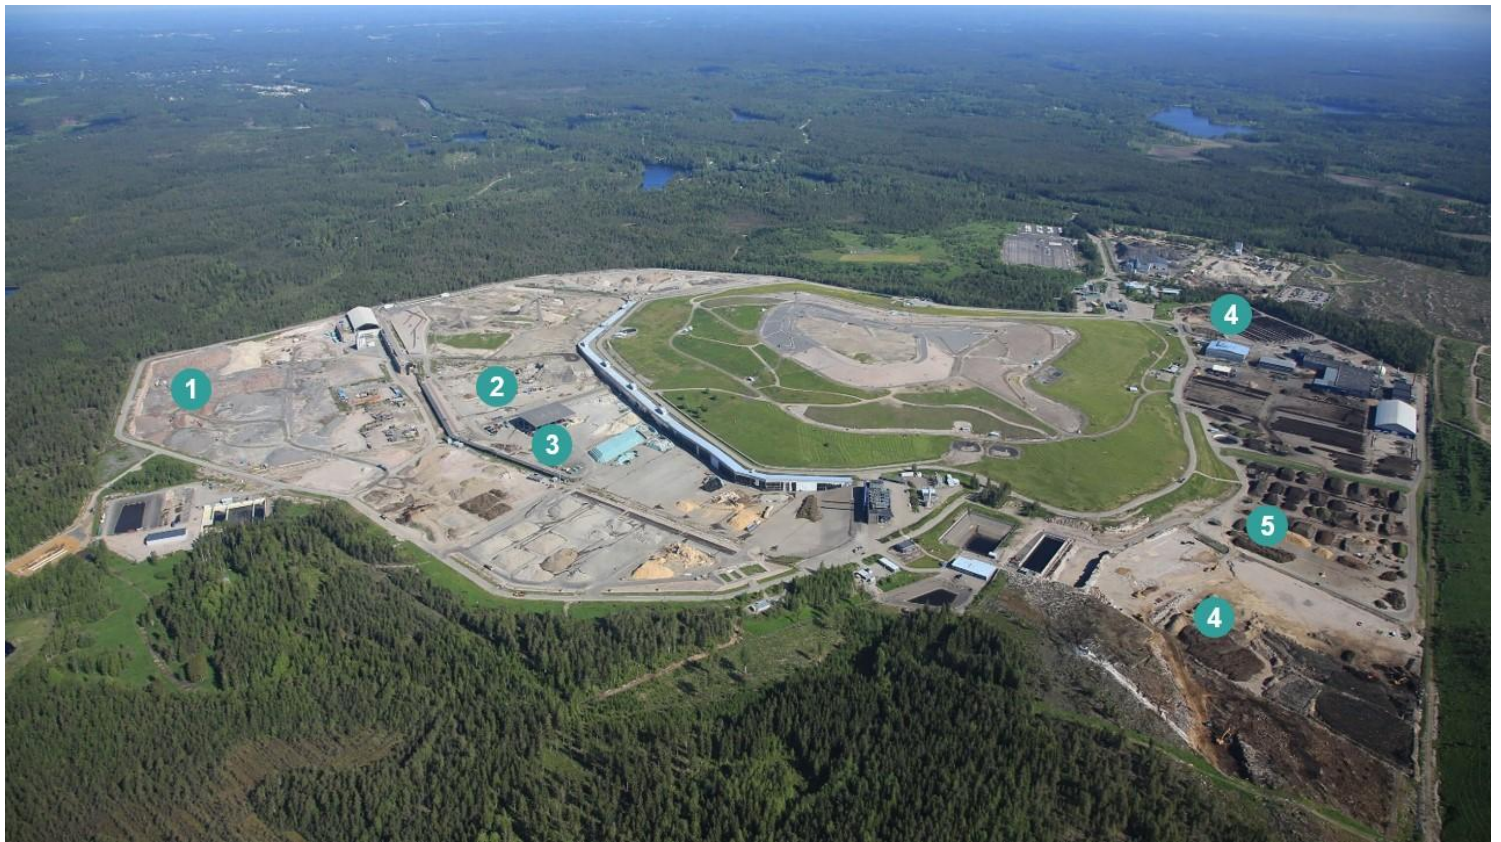
Kuva 8. Vuonna 2022 jätteenkäsittelykeskuksen alueella HSY:n ympäristöluvalla toimineiden Ekomo-yhteistyökumppaneiden sijainnit Ämmässuon jätteenkäsittelykeskuksen alueella: 1. Lotus Demolition Oy purkubetonin käsittely, 2. GRK Suomi Oy jätteenpolton pohjakuonan välivarastointi ja käsittely, 3. Tarpaper Recycling Finland Oy kattahuopajätteen välivarastointi, 4. Perheyhtiö R. Ajalin Oy multa-asema, hevosenlannan vastaanotto ja alueen rakentamisesta syntyneen turpeen käsittely sekä 5. G&C Materials Oy hevosenlannan välivarastointi.

Vuonna 2022 HSY:n ympäristöluvalla toimineiden yritysten sijainnit alueella on esitetty kuvassa 8 ja tiedot luvuissa 16.2.–16.6. HSY:n ympäristöluvalla toimineiden yritysten toiminnassaan käyttämät kemikaalit ja toiminnassa syntyneet jätteet on raportoitu YLVAan.
